## Bauer Solutions vattenbehandlings-system kan förlänga livslängden på rörinstallationer

Inom rörinstallationsbranschen har man inte brytt sig tillräckligt mycket om att förebygga igensättning av rör i fastigheter, utan landets sed är att göra dyra stambyten. Trots att tekniken finns för att motarbeta igensättning och resultaten talar för sig, är Bauer Solutions metod ganska okänd för det stora flertalet i branschen.

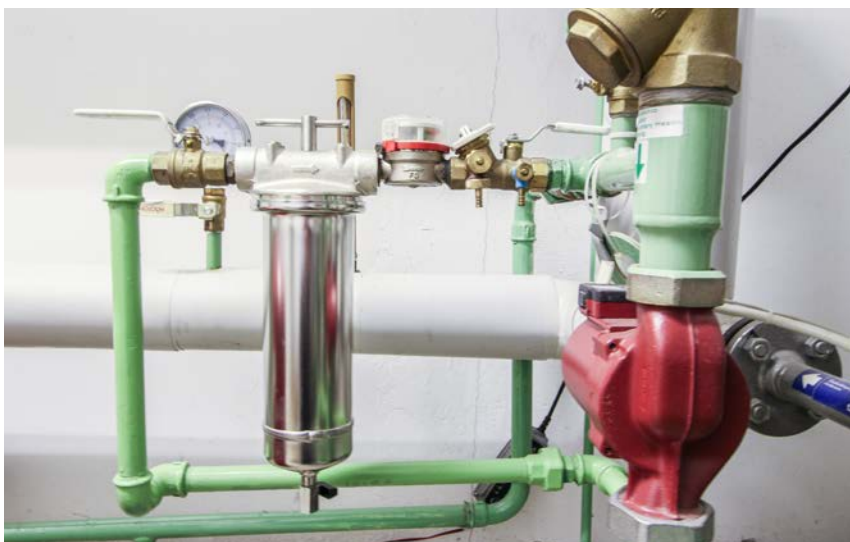
Buaers filterenhet installeras i returledningen i en separat bypasslinga.

Bauer Solutions Ab erbjuder en lösning som rensar rörsystemet från slagg och kalkavlagringar och där slagget hamnar i ett filter som byts ut i den takt det behövs. Allt sker utan kemikalier och andra tillsatser, Bauer installeras i värmeledningens retur via en bypasslinga där vätskan cirkulerar och i sakta takt rensas från oönskade partiklar. Timonen berättar att husbolag utgör den största kundgruppen för Bauer Solutions i Finland. Själva

Tekniken är förfinad och Bauer-enheten skapar små nanobubblor i vätskan som sakta frigör slaggpartiklar från rörväggarna och insidorna av radiatorer samt i golvvärmrör och radiatorventiler. Dessa slaggpartiklar transporteras sedan vidare i det slutna cirkulationssystemet tills partikeln krokar med Bauer-filterenheten. I filtret ansamlas partiklarna och fastighetsägaren kan i en handvändning byta ut ett smutsigt filter till ett nytt. Buaers filterenhet rekommenderas att installeras på en sekundärslinga i kretsloppet, därmed kan inte ens ett igensatt filter hindra cirkulationen.

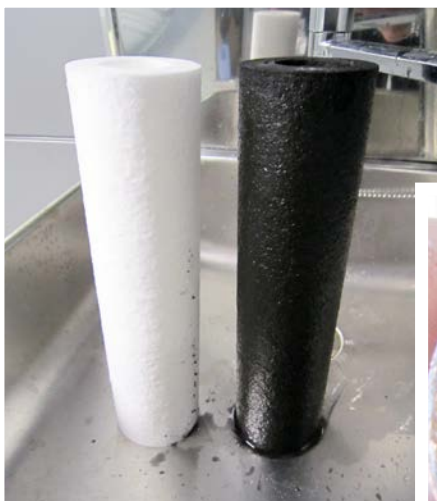
Man ser tydligt att filtret har fångat upp en hel del slaggpartiklar som har lossnat från rörväggarna. Till vänster på bild en oanvänd filterpatron.

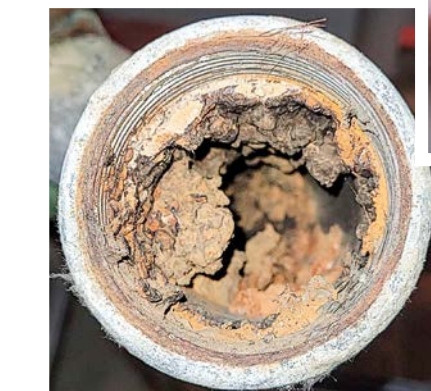
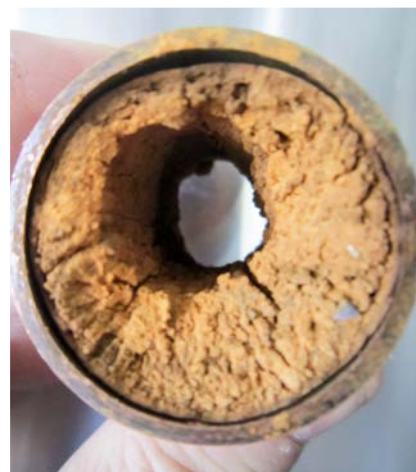
Bilden ovan visar ett igensatt kopparrör där den fria frontarean har krympt som gör att tryckfallet blir stort. Till vänster ett galvat stålrör med betydande invändiga kalkavlagringar.

För tappvattenledningar handlar det om rost- och kalkpartiklar som sätter sig på insidan av rören och sakta minskar den fria frontarean i röret som märks genom minskat vattentryck i kranen och ett allt svagare flöde med åren.

För tappvattenledningar är det kalk- och magnesiumhalten i vatt-net som orsakar avlagringar på insidan av rören. Speciellt förzinkade stålrör har en tendens att ansamla avlagringar på insidan av rörväggarna. I stålrör uppstår det alltid rostpartiklar med tiden när syremolekyler tränger in genom skarvarna eller ventilerna och orsakar korrosion, vilket även sker i slutna system.
